| Zabytkowe kurtynowe mury obronne w strefie I | 56-400 Oleśnica,<br>ul. Młyńska 3 a<br>Sejmowa 10 | --- |

| | STADIUM:<br><br>EKSPERTYZA BUDOWLANA<br>wraz z projektem wykonawczym zabezpieczenia i<br>naprawy zabytkowego kurtynowego muru<br>obronnego w rejonie ulic Młynarskie i Sejmowej<br>(pomiędzy budynkami Sejmowa 10 i Młynarska 3a) | | |

| <b>PROCON PLUS</b><br>Janusz Superson<br>11 Listopada 31/1<br>56-400 Oleśnica | <b>EKSPERTYZA BUDOWLANA</b><br>wraz z projektem naprawy zabytkowych kurtynowych murów<br>obronnych znajdujących się pomiędzy zabudowaniami Młynarska 3a i<br>Sejmowa 10<br>Inwestor: Urząd Miasta Oleśnicy; Rynek - Ratusz |

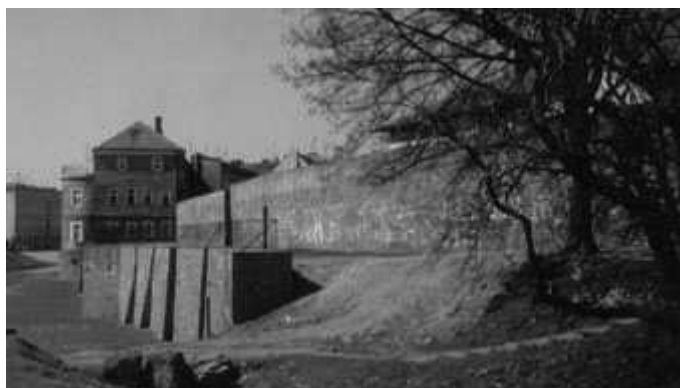
Międzymurze (Zwinger) - pas ziemi pomiędzy murem kurtynowym a murem niskim - parkanem. Tu mogły stać armaty.

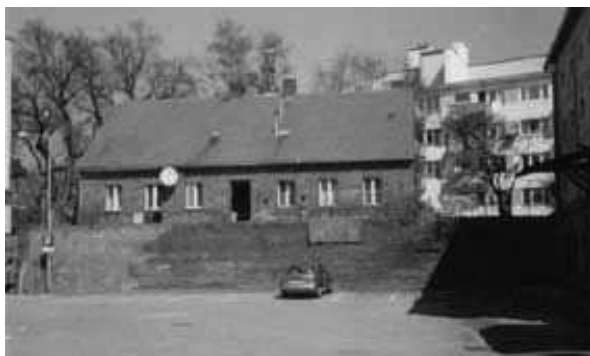
Odcinek "parkanu" przylegający do muru pokazanego na prawym rysunku.

Za nim z lewej strony na odległości ok. 100 m. - fosa zamku

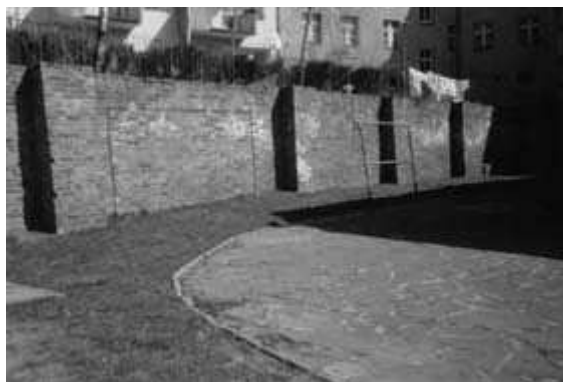
Odcinek "parkanu" najbliższy byłej bramie. Mur kurtynowy - rozebrany. Na zwingerze wybudowano domy. Z mapy z 1928 r. wynika, że mur kurtynowy wówczas jeszcze istniał i łączył się z domem pokazanym na rysunku z lewej.

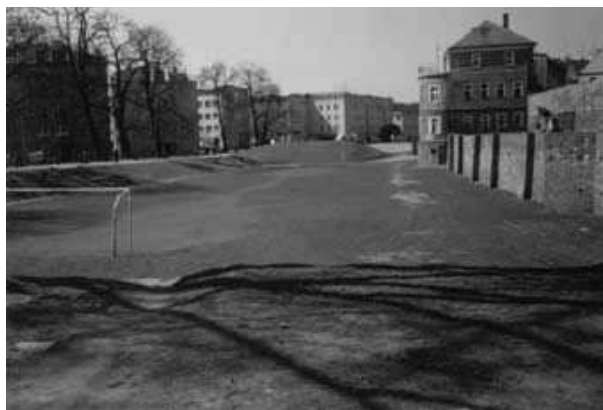
Widok dawnej fosy z obecnie usytuowanym rekreacyjnym  
boiskiem sportowym. Na końcu fosy widoczne wzniesienie  
Pomnika Ery Kosmicznej
